석면해체·제거 사업장의 석면 비산 측정 결과보고서

석면 해체·제거 사업장	건물명 주택동	위치 경상남도 창녕군 영산면 상촌길 14-5, 18-3, 20, 21-3, 서리상촌길 105
	연면적(㎡) (석면조사보고서 참조)	작업기간 2024년 2월 13일 ~ 2월 15일 (총 3일) (작업전 측정: 2024년 2월 12일)
	석면건축자재[길이(m)·면적(㎡)·부피(㎡)] 지붕재(슬레이트) 760.47㎡

의뢰일자 : 2024년 2월 12일
공사명 : 신제3구 마을만들기 사업 지정폐기물 해체 및 철거공사
분석일자 : 2024년 2월 12일
채취장소 : 경상남도 창원군 영산면 서리상촌길 105 외 4필지

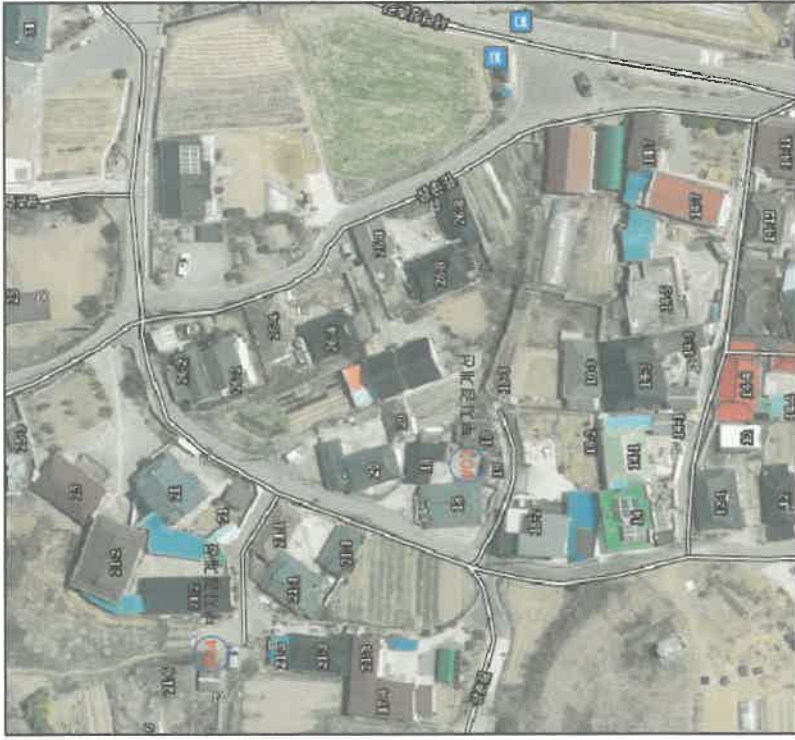
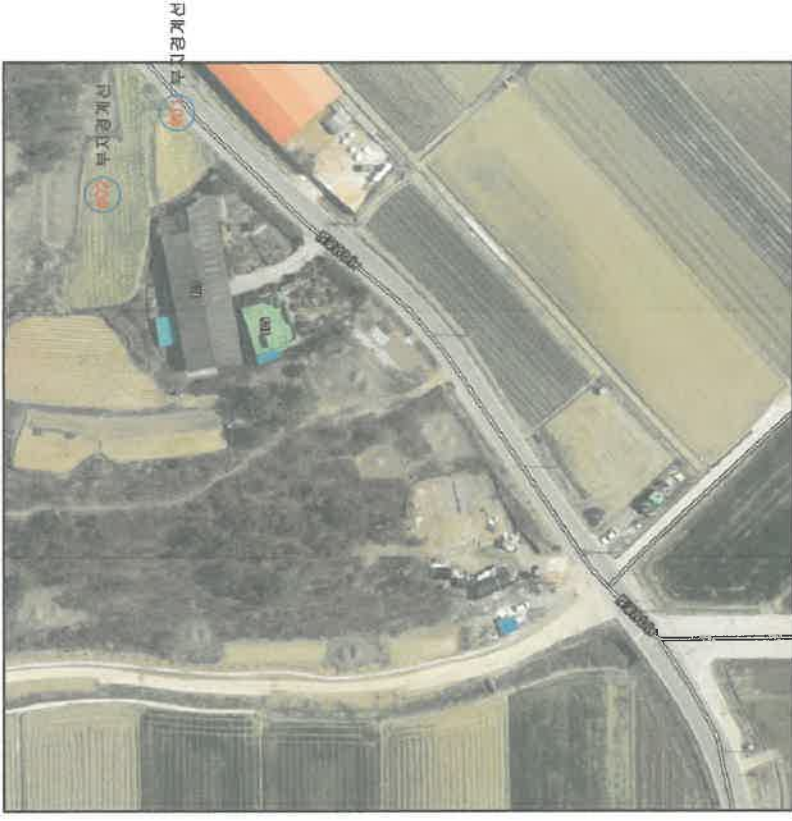
별첨 2-1. 측정위치 - 경상남도 창원군 서리상촌길 105 외 4필지 (측정위치도)

: 석면해체작업구역
측정자	박상용
측정일	2024.02.12

시료 채취수	측정 방법
#01~04 총 4건	<ul style="list-style-type: none"> ▪ 시료채취 지점: 부지경계선 4건, 총 4건의 시료를 채취함. ▪ 바닥으로부터 약 1.5m 위치에서 지역 측정하였음. ▪ 각 시료당 채취량 부지경계선 2400L 이상 ▪ 2024년 02월 12일 - 작업전 측정(부지경계선 4건)

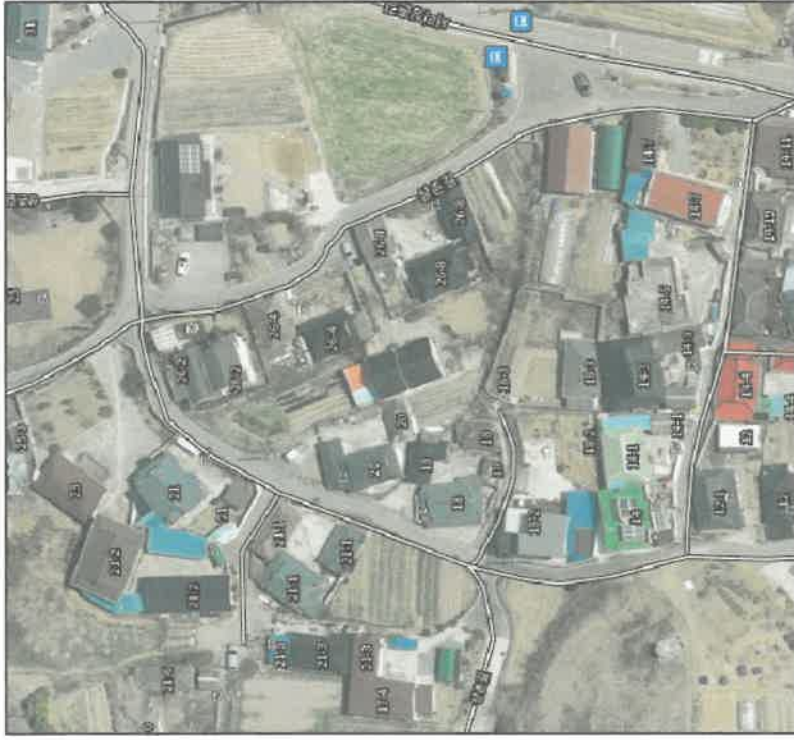
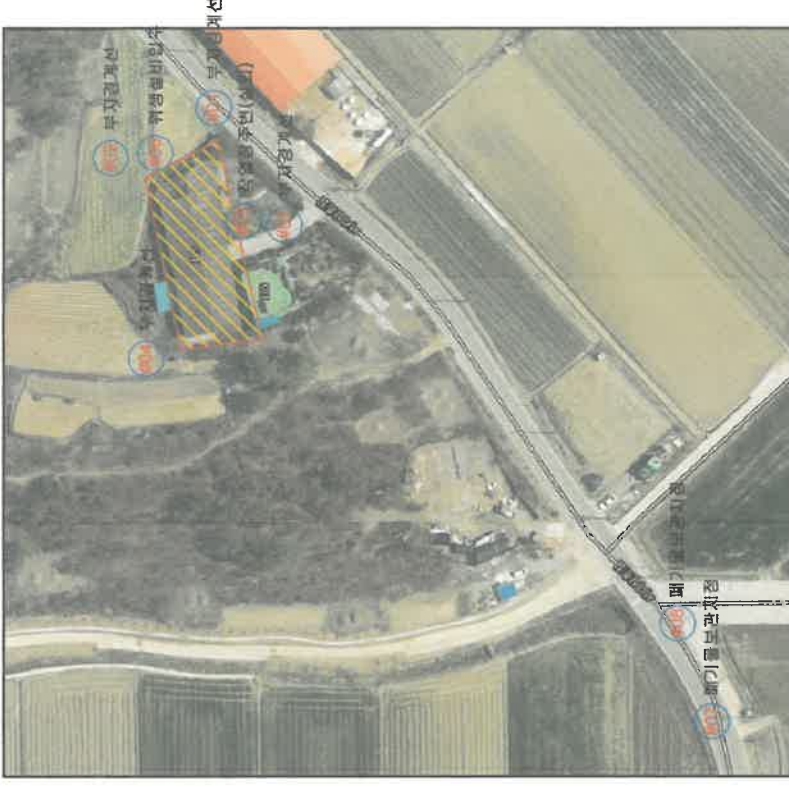
별첨 2-2. 측정위치 - 경상남도 창원군 서리상촌길 105 외 4필지 (측정위치도)

: 석면해체작업구역
측정자	박상용
측정일	2024.02.13

- 시료채취 지점: 부지경계선 4건, 위생설비입구 1건, 작업장주변(실외) 1건, 폐기물보관지점 2건, 총 8건의 시료를 채취함.
- 바닥으로부터 약 1.5m 위치에서 지역 측정하였음.
- 각 시료당 채취량 부지경계선 2400L 이상, 작업장주변(실외)는 1200L 이상, 위생설비입구, 폐기물보관지점은 400L 이상

#01~08
총 8 건

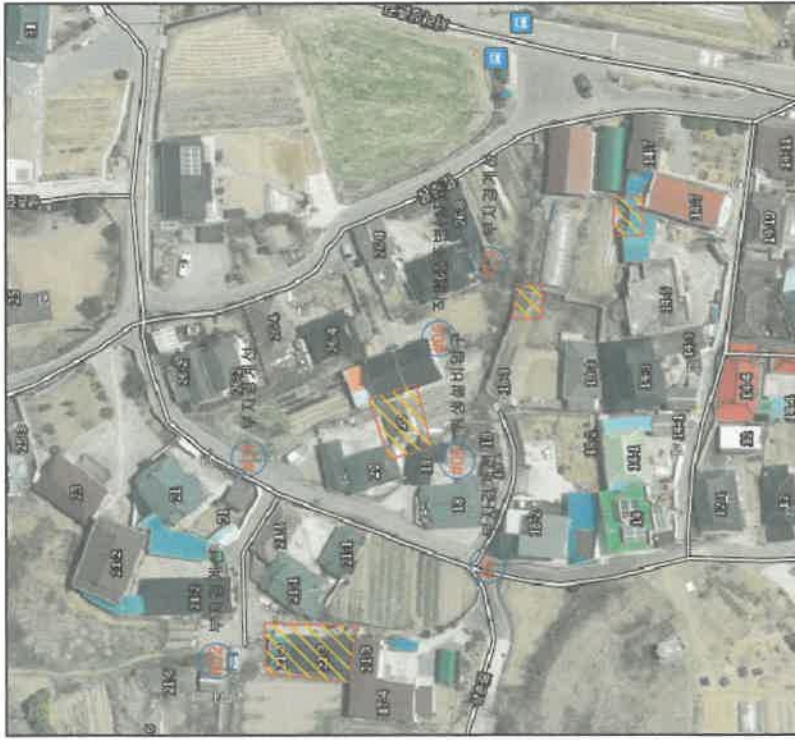
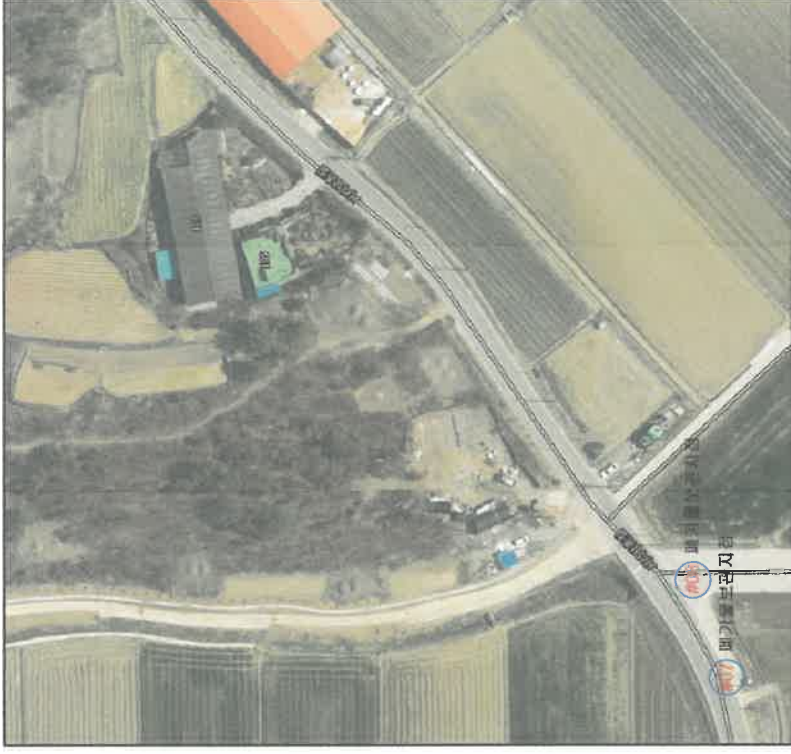
별첨 2-3. 측정위치 - 경상남도 창원군 서리상촌길 105 외 4필지 (측정위치도)

: 석면해체작업구역
측정자	박상용
측정일	2023.02.14

- 시료채취 지점: 부지경계선 4건, 위생설비입구 1건, 작업장주변(실외) 1건, 폐기물보관지점 2건, 총 8건의 시료를 채취함.
- 바닥으로부터 약 1.5m 위치에서 지역 측정하였음.
- 각 시료당 채취량 부지경계선 2400L 이상, 작업장주변(실외)는 1200L 이상, 위생설비입구, 폐기물보관지점은 400L 이상

#01~08
총 8 건

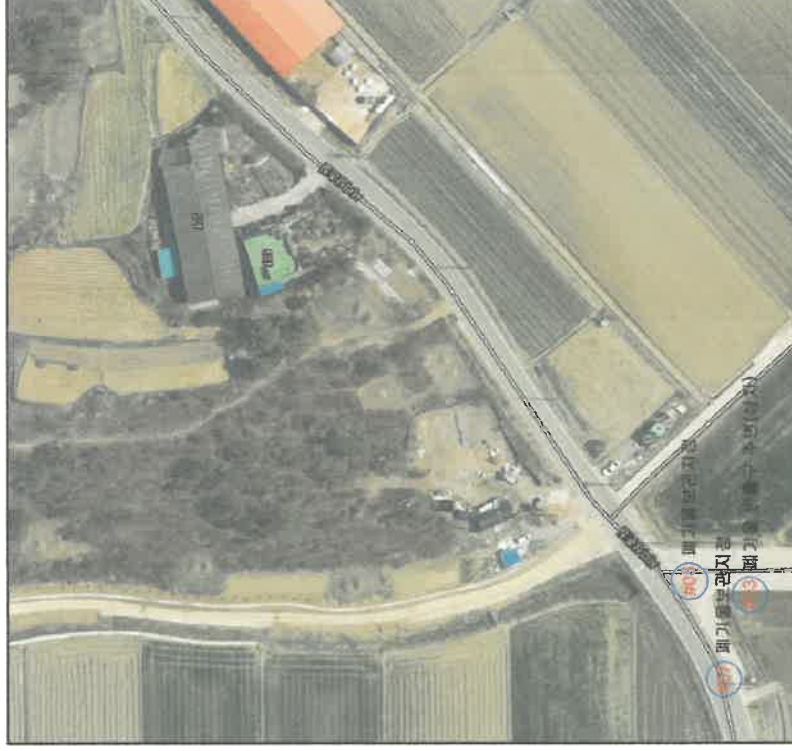
별첨 2-4. 측정위치 - 경상남도 창원군 서리상촌길 105 외 4필지 (측정위치도)

: 석면해제작업구역	
측정자	박상용	
측정일	2024.02.15

시료 채취수	측정 방법	
#01~03 총 3 건	<ul style="list-style-type: none"> ▪ 시료채취 지점: 폐기물보관지점 2건, 폐기물반출구(상차) 1건, 총 3건의 시료를 채취함. ▪ 바닥으로부터 약 1.5m 위치에서 지역 측정하였음. ▪ 각 시료당 채취량 폐기물보관지점, 폐기물반출구(상차) 400L 이상.
