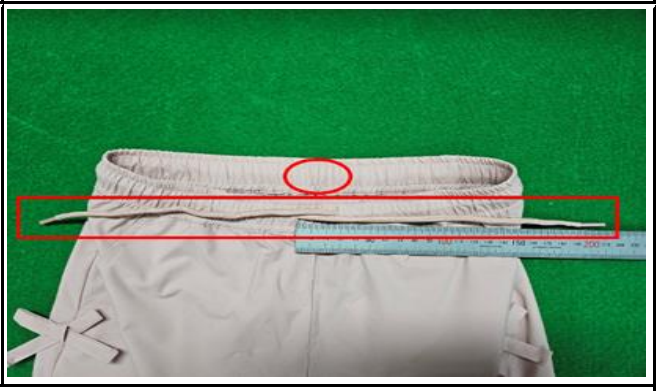
<table><tr><td>조치
구분</td><td colspan="4">수거등의 명령</td></tr><tr><td rowspan="2">위해
정보</td><td>제품결함</td><td colspan="3">ㅇ 코드 및 조임끈
- 부위: 허리 조임끈
- 측정값: ① 허리 조임끈에 빗장박음 봉 처리되어 있지 않음, ② 허리 조임끈 자유단 길이 20.8 cm(좌), 21.4 cm(우)
- 기준치: ① 조임끈이 사용된 경우 출구점으로부터 등거리에 위치한 최소 한 곳 이상에 빗장박음 봉이 처리되어야 함, ② 조임끈 자유단의 길이는 20 cm 이하이어야 함</td></tr><tr><td>위해정보</td><td colspan="3">ㅇ코드 및 조임끈의 끼임, 얽힘 등으로 인한 사고 유발 가능</td></tr></table>

<table><tr><td>조치
구분</td><td colspan="4">수거등의 명령</td></tr><tr><td>대처
방법</td><td>소비자
행동요령</td><td colspan="3">ㅇ 해당 제품을 보유하고 있는 소비자는 즉시 사용을 중지할 것
ㅇ 문의처에 연락·방문 등을 통하여 수리, 교환, 환불 등 조치를 받을 것</td></tr></table>

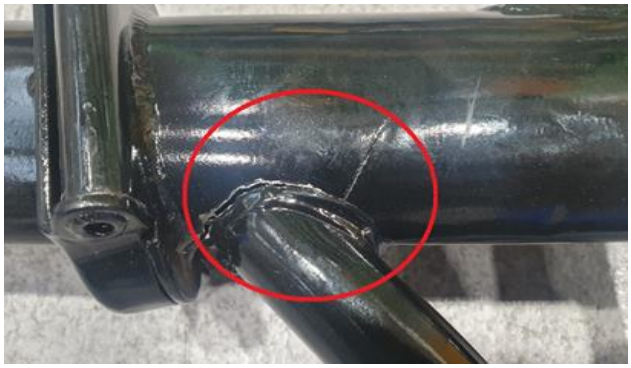
<table><tr><td>조치
구분</td><td colspan="4">수거 등의 명령</td></tr><tr><td rowspan="2">위해
정보</td><td>제품결함</td><td colspan="3">o 페달력을 인가한 프레임 피로시험 후 차체 파손
- 결과 : 시험 후 차체 파손 됨
- 기준치 : 페달링 피로시험을 하였을 때 차체에 갈라짐과 파손이 없어야 하며 서스펜션장치가 있는 경우에는 부품의 이탈이 없어야 함</td></tr><tr><td>위해정보</td><td colspan="3">o 활강, 방향전환 등 사용 중 파손으로 인한 사고 유발 가능</td></tr></table>

<table><tr><td>조치
구분</td><td colspan="4">수거 등의 명령</td></tr><tr><td>대처
방법</td><td>소비자
행동요령</td><td colspan="3">o 해당 제품을 보유하고 있는 소비자는 즉시 사용을 중지할 것
o 문의처에 연락·방문 등을 통하여 수리, 교환, 환불 등 조치를 받을 것</td></tr></table>
